# Malmö Airport

**Miljörapport enligt NFS 2016:8 verksamhetsår 2022**

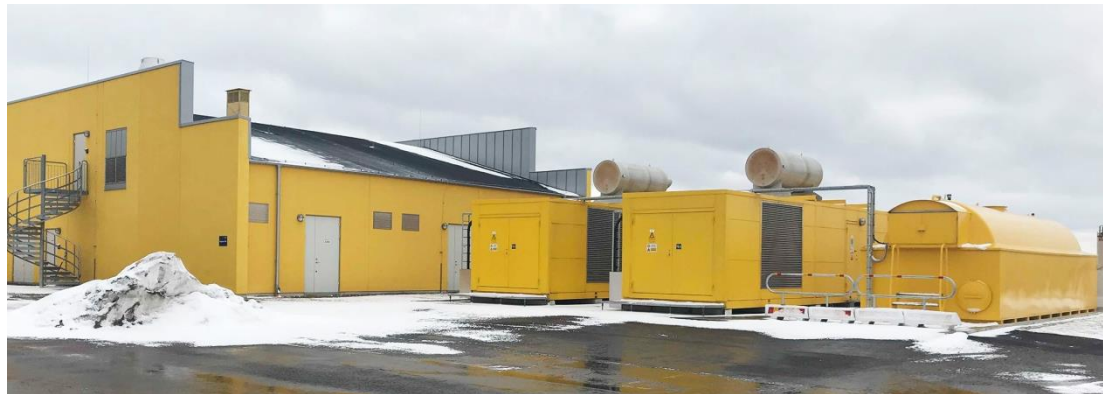
Ställverket med tillhörande reservkraftscistern på 45 m<sup>3</sup> driftsattes under 2017, under 2022 använde anläggningen enbart HVO100 (hydrerade vegetabiliska oljor). Flygplatsen har 2 reservkraftsgeneratorer på 1500 kW vardera.

**Figur 4.2** K50, ställverk med tillhörande generatorer och reservkraftscistern.

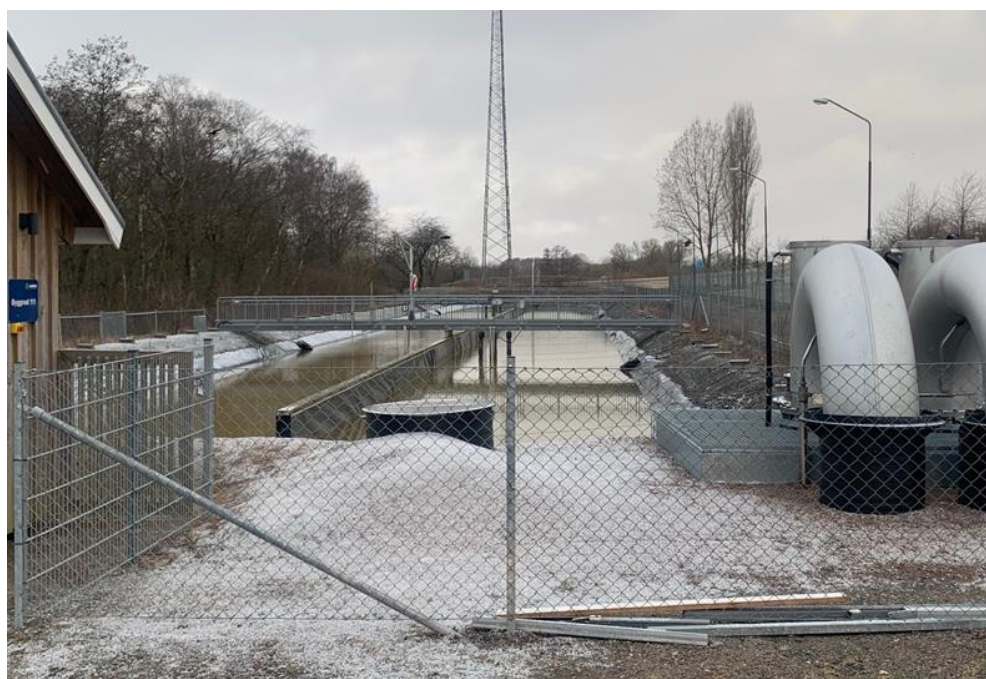
**Figur 4.3** Ringkanal

Eftersom dagvattenflödena skapas av nederbörd kan det antas att höga flöden uppkommer vid kraftiga regn. Det aktiva slammet måste i sådana fall skyddas så att alltför stora flöden inte sköljer iväg det och orsakar slamflykt. Reningsanläggningen är därför dimensionerad för en "First-flush". Det betyder att vid större flöden, antas den största delen av föroreningen komma under den inledande delen av en flödessituation som uppträder vid ett nederbördstillfälle.

Justeringar för att optimera funktionen i anläggningen genomfördes under 2020 och 2021, anläggningen togs i drift på nytt under 2021, dock kvarstår vissa justeringar av mätutrustning för att få anläggningen fullt i drift. Justering av mätutrustning är utförd under 2022. Fortsatt optimering av anläggningen kommer ske framöver.

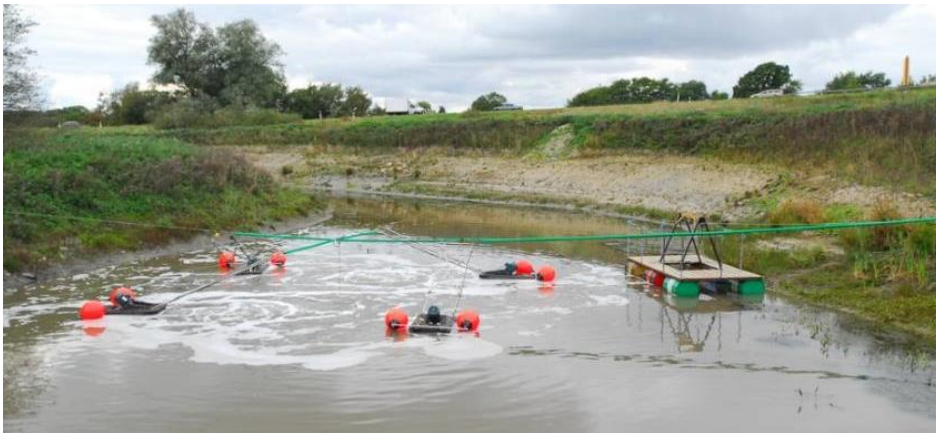
Det luftade utjämningsmagasinet finns vid vägen mellan flygplatsen och E65. Utjämningsmagasinet (poleringsdamm) ger en polering av tungmetaller, syretärnade material och oljerester. Genom sedimentation renas utgående vatten från partiklar vilket innebär en avskiljning av metaller och andra ämnen som binds vid partiklarna. Med tiden har det utvecklats en vattenvegetation i dammen. Ytan är ca 10 000 m<sup>2</sup>, medeldjupet är 1 m med en utjämningsvolym på 10 000 m<sup>3</sup>.

**Figur 4.4** Utjämningsmagasin för dagvatten

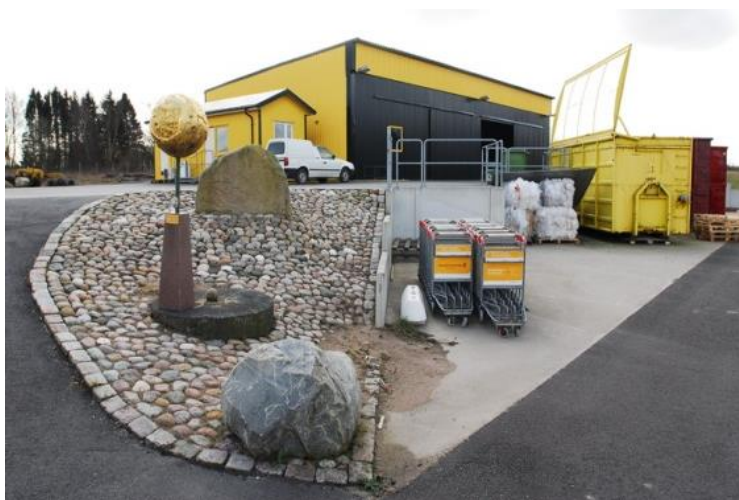
Figur 4.5 Miljöstation 1

På Malmö Airport finns en miljöstation där samtliga företag inom området på ett enkelt sätt kan lämna in sitt avfall, både farligt avfall och källsorterat material. Därigenom uppnås en högre sorteringsgrad av samtliga avfallsfraktioner, transporter inom området samt från och till flygplatsen har minskat, hantering av farligt avfall har förbättrats.

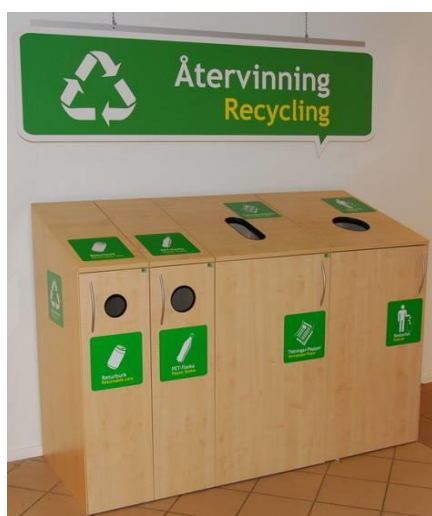
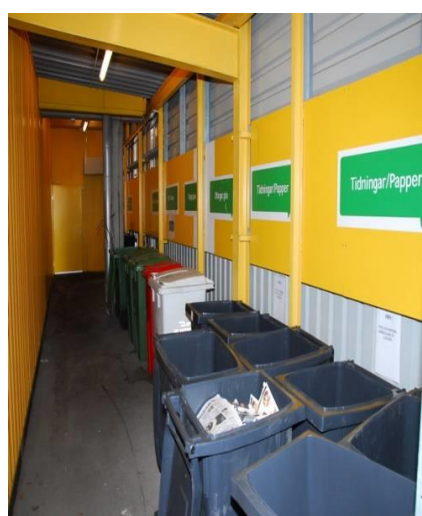
I passagerarterminalen kan passagerarna bidra till en bättre avfallshantering genom källsortering och utsortering av matavfall på vissa försäljningsställen. Det finns också en mellanstation för källsortering i anslutning till passagerarterminalen där även externa verksamhetsutövare verksamma i terminalbyggnaden kan lämna sitt sorterade avfall.

Figur 4.6 Miljöstation 2 och källsorteringsmöbel i terminalbyggnaden

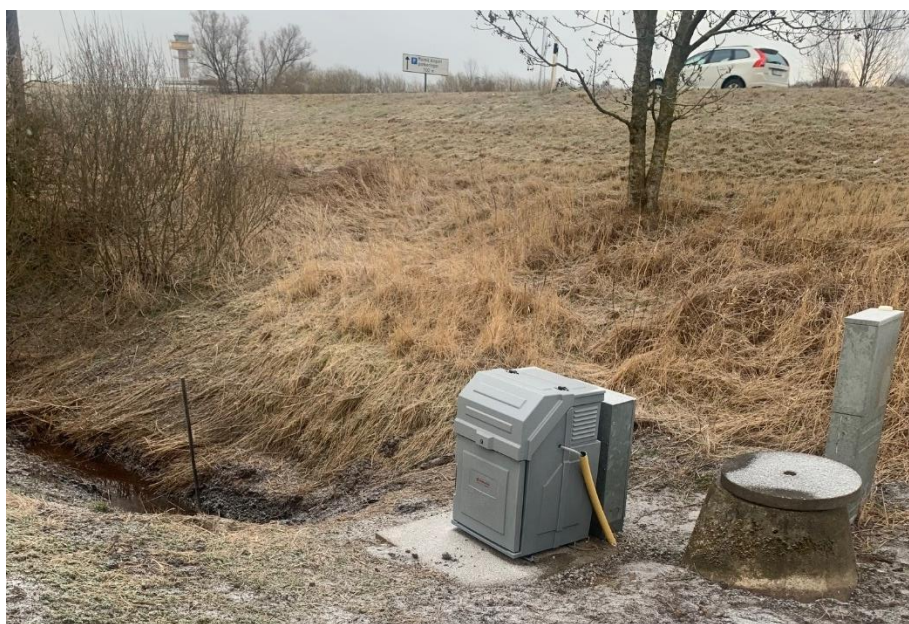
Flödesproportionell provtagare installerades och togs i bruk under december 2021, se figur 5.3 nedan, villkoret är uppfyllt.

**Figur 5.3** Flödesproportionell provtagare vid V1

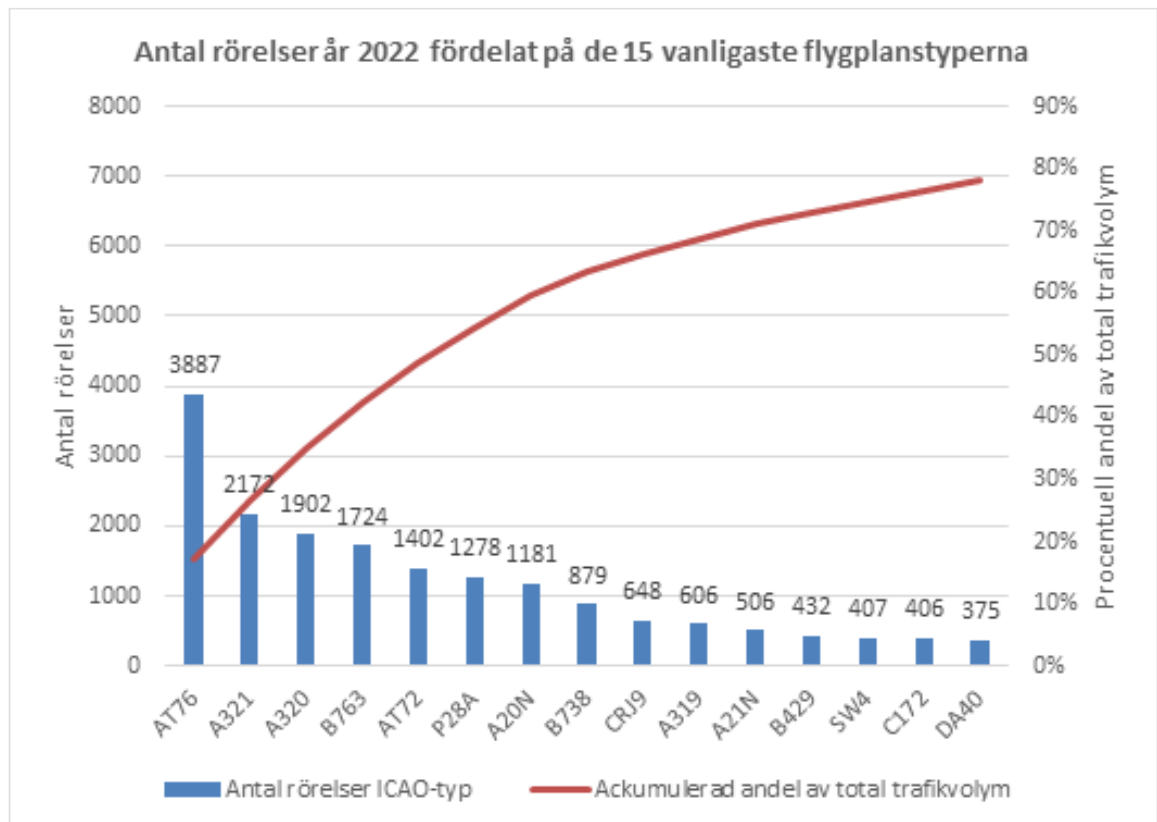
**Figur 7.1:** Antal rörelser vid Malmö Airport under 2022 för de 15 vanligaste flygplanstyperna (ICAO-typ), samt dess procentuella andel av den totala trafikvolymen under året.

Under år 2022 förekom 148 olika typer (ICAO-kod) av luftfartyg på Malmö Airport. De vanligaste flygplanstyperna år 2022 var det turboprop ATR-72 serien (3 887 st rörelser), Airbus A321 (2172 rörelser) och Airbus A320 (1902 rörelser), se **Fel! Ogiltig självreferens i bokmärke.** nedan, som visar antalet rörelser specificerat för de 15 vanligaste flygplanstyperna som förekom på flygplatsen under år 2022 och dess procentuella andel som utgjorde totalt 78 % av trafikvolymen.

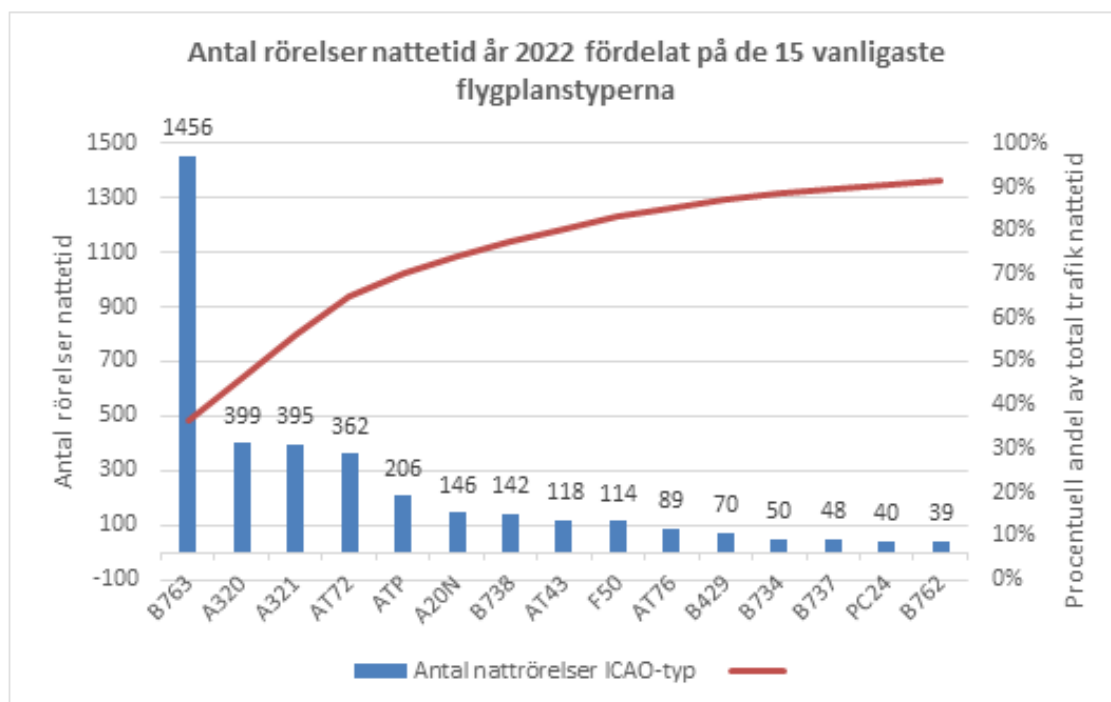
**Figur 7.2:** Antal rörelser nattetid vid Malmö Airport under år 2022 fördelat på de 15 vanligaste flygplanstyperna (ICAO-typ), samt dess procentuella andel av den totala trafikvolymen nattetid under året.

Nattetid (kl. 22 – 06) har det förekommit totalt 4 012 flygplansrörelser fördelat på 69 olika luftfartygstyper (ICAO-kod). Detta är mindre än de tillståndsgivna 10 000 rörelserna nattetid. Den vanligaste flygplanstypen nattetid var Boeing 767-300 (1 456 rörelser), följt av Airbus A320 (399 rörelser) och Airbus A321 (395 rörelser). Figur 7.2 visar antal rörelser som förekommit nattetid, specificerat för de 15 vanligaste flygplanstyperna och dess procentuella andel som utgjorde total 92 % av trafikvolymen nattetid.

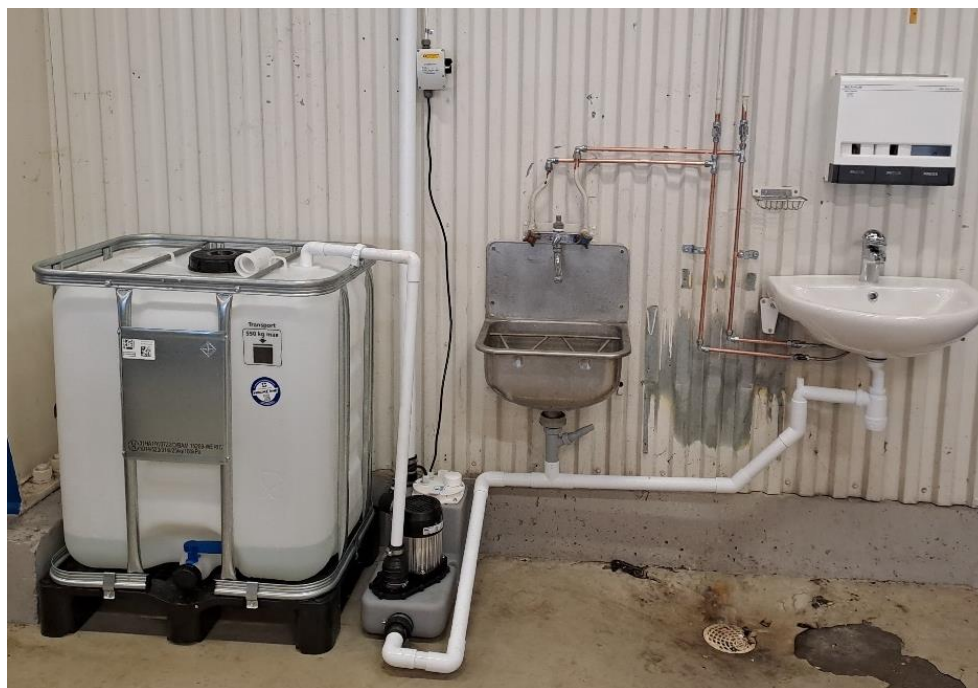
Åtgärd i byggnad 24

Verksamheter som är intressanta utifrån ett kadmiumperspektiv har besökts i samarbete med fastighetsägaren SAIAB. Brister som noteras vid dessa besök sätts in i en handlingsplan för vidare åtgärder. Ex på åtgärd som vidtagits, se bild.
